## การบูรณะปิดช่องว่างระหว่างฟันหน้าบนด้วยวัสดุเรซินคอมโพสิตโดยตรงในผู้ป่วย ที่มีจุดเกาะต่ำของเนื้อเยื่อยึดริมฝีปาก: รายงานผู้ป่วย

### Direct Resin Composite Restoration for Maxillary Midline Diastema Closure in a Patient with Low Frenum Attachment: A Case Report.

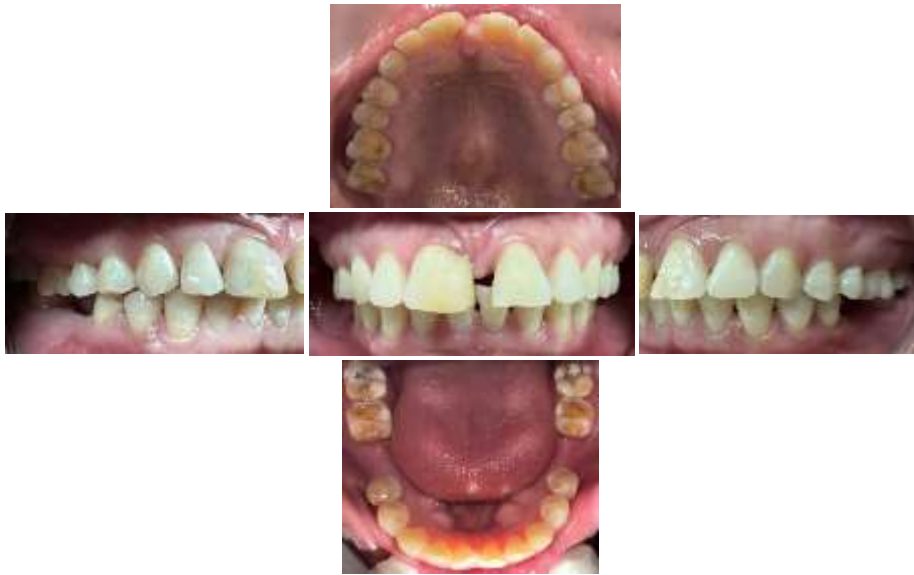
ภาพประกอบที่ 2 แสดงลักษณะภายในช่องปากก่อนการรักษา

การประเมินเนื้อเยื่อแข็งและเนื้อเยื่ออ่อน (hard and soft tissues): พบวัสดุอุดเดิมของฟันซี่ 11 มีขอบไม่เรียบและมีการติดสีตามขอบวัสดุ (marginal discoloration) ฟันซี่ 21 พบวัสดุอุดเดิมชำรุดและแตกออกบริเวณขอบบางส่วน ภายหลังการทดลองรีดวัสดุอุดเดิมออก ช่องว่างระหว่างฟันหน้าบนคู้กลาง (midline diastema) กว้าง 4 มิลลิเมตร เนื้อเยื่อเกี่ยวพันยึดริมฝีปากบนมีขนาดหนาและมีจุดเกาะต่ำแผ่ขยายข้ามสันเหงือกมาถึงบริเวณกึ่งกลางของสันเหงือก (papilla penetrating type frenum attachment) ซึ่งให้ผลบวกเมื่อทำการทดสอบการซีดจาง ร่วมกับสันเหงือกกว้างบริเวณซี่ 36 และ 46 (edentulous area) ฟันซี่ 37 และ 47 พบการสึกจากการกัดกร่อน (erosion) และพบปุ่มกระดูกขากรรไกรล่าง (torus mandibularis) ทั้งทางด้านฝั่งซ้ายและขวา

ผู้ป่วยเลือกการปิดช่องว่างระหว่างฟันหน้าบนด้วยวัสดุอุดเรซิน คอมโพสิต ร่วมกับการตัดแต่งเนื้อเยื่อเกี่ยวพันยึดริมฝีปากเกาะต่ำ (frenectomy) และใส่ฟันเทียมถอดได้ฐานโลหะในขากรรไกรล่าง

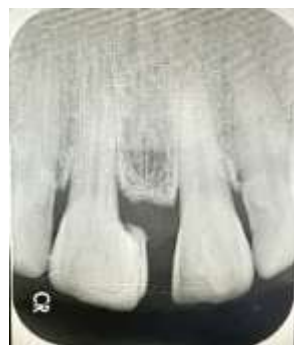
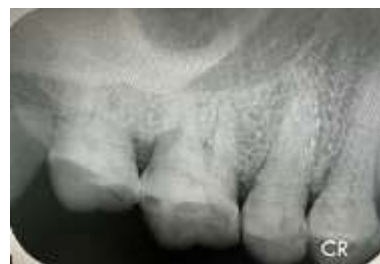
ภาพประกอบที่ 3 และ 4 แสดงภาพถ่ายรังสีรอบปลายรากฟัน (periapical film) ของฟันซี่ 11 ซี่ 21 และซี่ 16 ก่อนการรักษา

จากภาพถ่ายรังสีรอบปลายรากฟัน (periapical radiograph) ก่อนการรักษาแสดงให้เห็นว่า ฟันซี่ 11 และ 21 มีการละลายตัวของกระดูกเบ้าฟันในแนวตั้งบริเวณด้านใกล้กลางในระดับหนึ่งในสามของความยาวรากฟัน (vertical bone loss at coronal 1/3 of root length) และฟันซี่ 16 พบการละลายตัวของกระดูกเบ้าฟันในแนวขวางทางด้านใกล้กลางอยู่ที่ระดับกึ่งกลางรากฟัน (horizontal bone loss at middle 1/3 of root length)

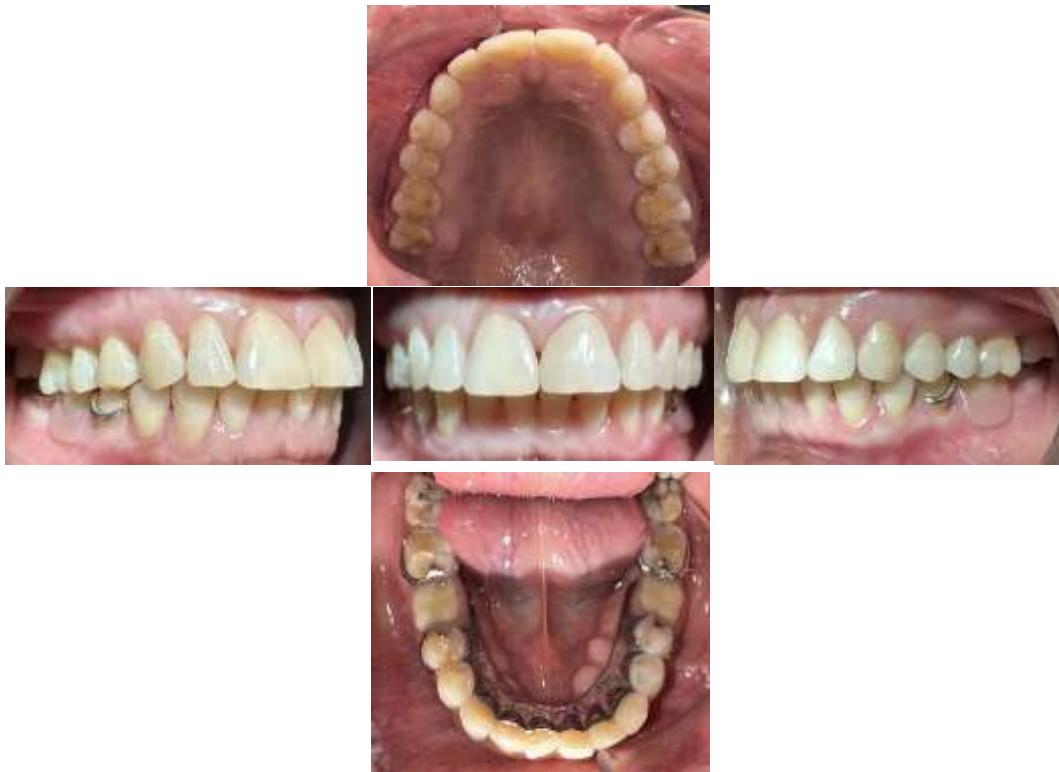
ภาพประกอบที่ 14 แสดงลักษณะภายในช่องปากภายหลังการติดตาม  
ผลการรักษา 7 เดือน

1. การประเมินทางคลินิก: ตรวจสอบวัสดุอุด  
ฟันหน้า พบว่าอยู่ในสภาพสมบูรณ์ดี ผิววัสดุมีความ  
เงางาม ขอบวัสดุแนบสนิทกับผิวฟัน ไม่พบรอย  
แตกหักหรือบิ่น สุขภาพเนื้อเยื่อปริทันต์และขอบ  
เหงือกโดยรอบเป็นปกติ ไม่มีสัญญาณของการอักเสบ  
ไม่มีคราบจุลินทรีย์หรือหินน้ำลายสะสมที่ตัวฟัน และ  
ไม่พบการกลับมาเกิดซ้ำของจุดเกาะเนื้อเยื่อยึดริม  
ฝีปากต่ำ รวมถึงไม่มีการเกิดช่องระหว่างฟัน สัน  
เหงือกกลางบริเวณที่รองรับฐานฟันเทียมปกติ ไม่พบ  
รอยกดเจ็บ
