# พระธาตุโพนทอง : ประวัติศาสตร์ ศิลปกรรม และความเชื่อเกี่ยวกับพระธาตุโบราณในจังหวัดอุดรธานี

ธีระวัฒน์ แสนคำ

## Phra That Phon Thong : History Art and Beliefs about Ancient Chedi in Udon Thani Province

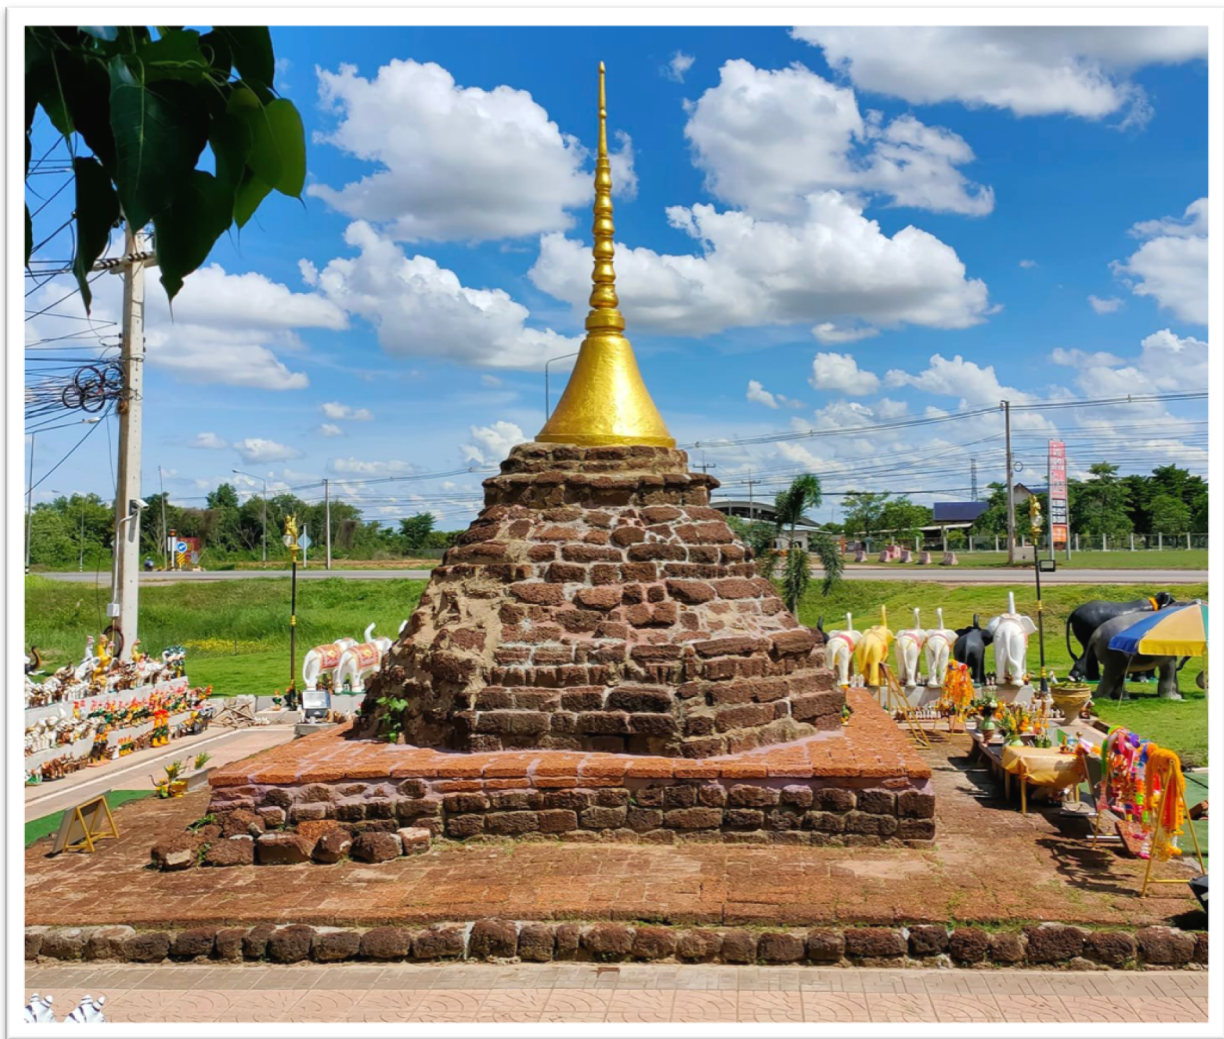
พระธาตุโพนทองมีขนาดฐานกว้าง 8 x 8 เมตร วัสดุก่อสร้างที่ใช้ศิลาแลงทั้งหมด โดยส่วนฐานล่างสุดของพระธาตุก่อเป็นชุดฐานเฉียงในผังสี่เหลี่ยมซ้อนกันขึ้นไปสองชั้น ถัดจากชุดฐานดังกล่าวจึงจะเป็นชุดรองรับองค์ระฆังซึ่งมีการก่อเป็นฐานบัวคว่ำอย่างง่ายในผังแปดเหลี่ยมซ้อนกันขึ้นไปสองชั้นเช่นกัน โดย

ส่วนบนของชุดฐานมีการคาดลูกแก้วอกไก่หนึ่งเส้น ถัดจากชุดรองรับองค์ระฆังขึ้นไปจึงเป็นส่วนองค์ระฆังที่มีการประดับอีกครั้งจากแปดเหลี่ยมเป็นผังองค์ระฆังกลม ซ้อนขึ้นด้วยส่วนยอดที่มีการก่อเป็นบัวกลุ่มเถาและปลียอด

ภาพประกอบที่ 1 รูปแบบศิลปกรรมพระธาตุโพนทอง  
(ที่มา: วราวุธ อัครพงษ์, 2565)

หลักฐานของพระธาตุโพนทองที่เป็นเจดีย์ทรงระฆังแปดเหลี่ยม แม้จะมีความคล้ายคลึงกับเจดีย์ทรงระฆังแปดเหลี่ยมองค์อื่นๆ ในศิลปะล้านช้างก็ตาม ดังเปรียบเทียบได้จากตัวอย่าง เช่น พระธาตุคำ กลางเมืองเวียงจันทน์ ซึ่งกำหนดอายุการสร้างราวพุทธศตวรรษที่ 22 - 23 (ศักดิ์ชัย สายสิงห์, 2555: 79) หากแต่การก่อสร้างรองรับองค์ระฆังที่มีความซับซ้อนน้อยกว่า ดังการก่อเป็นชุดบัวคว่ำอย่างง่าย ๆ ซ้อนกัน จึงทำให้สามารถสันนิษฐานได้ว่าพระธาตุโพนทองน่าจะมียุคที่ใหม่กว่าพระธาตุคำ

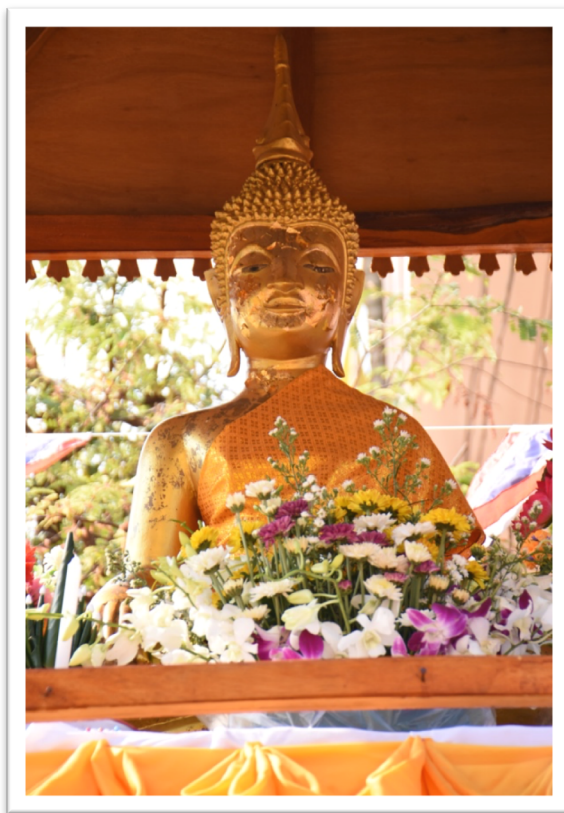
หลวงพ่อโพนทองเป็นพระพุทธรูปสำริด ศิลปะล้านช้าง ขนาดหน้าตักกว้างประมาณ 60 เซนติเมตร สูง 1.20 เมตร ประทับนั่งขัดสมาธิราบ ปางมารวิชัย พระกรณใหญ่ พระขนงโก่ง พระนาสิกใหญ่ มีสันพระนาสิกเป็นเส้นคม ปลายเล็กและโด่ง ริมพระโอษฐ์บนหนา มีเส้นขอบพระโอษฐ์ เม็ดพระศกเล็กแบบนามขุ่น พระอุระแบน เห็นเม็ดพระถันที่มีฐานรองทั้ง 2 ข้าง สันขาเป็นแผ่นใหญ่ปลายตัดตรง

ยาวลงมาจรดพระนาภี ประทับนั่งบนฐานหน้ากระดานเตี้ยๆ พุทธลักษณะใกล้เคียงกับกลุ่มพระพุทธรูปล้านช้างที่สร้างขึ้นในราวพุทธศตวรรษที่ 22 - 23 ซึ่งยุคนี้มีรูปแบบที่เป็นเอกลักษณ์เฉพาะของล้านช้าง จนอาจเรียกได้ว่าเป็น “พระพุทธรูปล้านช้างอย่างแท้จริง” ก็ได้ (ศักดิ์ชัย สายสิงห์, 2555: 191 - 195) ดังนั้นเมื่อพิจารณาจากข้อมูลทางด้านศิลปกรรมของพระพุทธรูปหลวงพ่โพนทอง ทำให้สันนิษฐานได้ว่าหลวงพ่โพนทองเป็นพระพุทธรูปศิลปะล้านช้างกำหนดอายุราวพุทธศตวรรษที่ 22 - 24

ภาพประกอบที่ 2 หลวงพ่โพนทอง วัดศรีทัศน์  
(ที่มา: หัตถไชย ศิริสถิตย์, 2562)

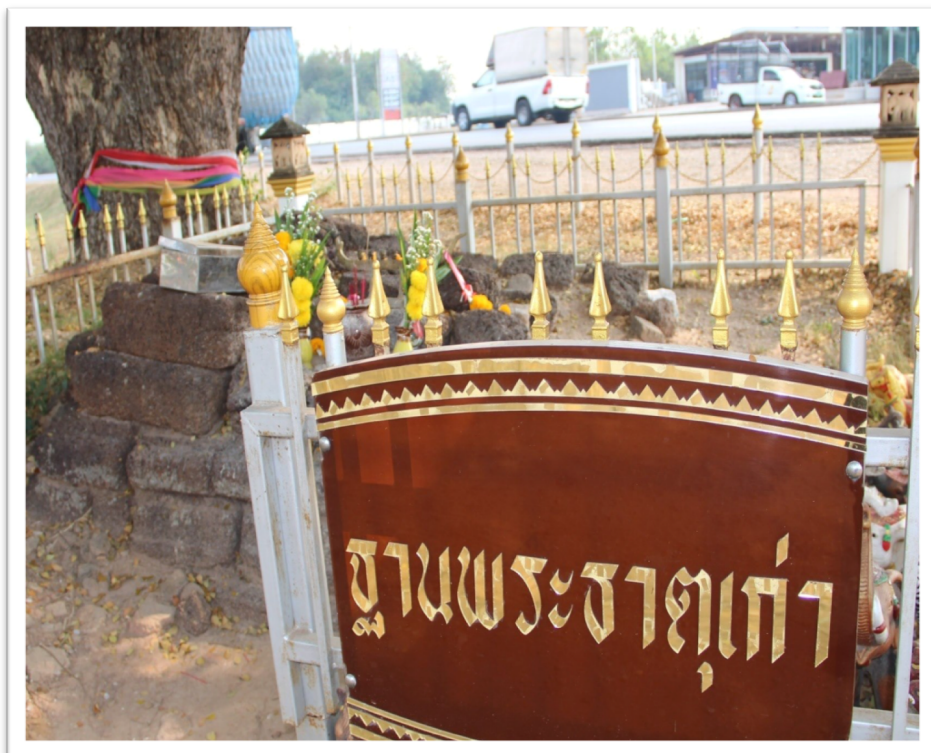
ภาพประกอบที่ 3 ฐานพระธาตุเก่าที่ถูกขุดทำลายเมื่อมีการสร้างถนนสายอุดรธานี - สกลนคร  
(ที่มา: <https://www.facebook.com/udonthaniupdate/posts/2730912680337150/>)

มีเรื่องเล่าว่าเมื่อ พ.ศ. 2452 ได้มีการก่อสร้างถนนสายอุดรธานี - สกลนคร โดยถนนได้ตัดผ่านไปบริเวณใกล้ที่ตั้งขององค์พระธาตุโพนทอง แต่ด้วยความโลภของผู้รับเหมา ช่าง และกรรมกร จึงได้มีการแอบทำลายพระธาตุองค์เล็กที่อยู่ใกล้พระธาตุองค์ใหญ่ และอยู่ใกล้กับแนวถนน เพื่อเอาของมีค่าออกมาจากพระธาตุ ปรากฏว่าสิ่งศักดิ์สิทธิ์ที่ปกปักรักษาพระธาตุโพนทอง ได้แสดงอิทธิฤทธิ์กลายเป็นหมิวตัวใหญ่ออกมาอาละวาดกัดผู้รับเหมาและพวกจนเสียชีวิต (สำนักงานวัฒนธรรมจังหวัดอุดรธานี, ออนไลน์)
